EXCAVACIÓN ARQUEOLÓGICA Y RESTAURACIÓN DEL CASTILLO DE SALOBREÑA (GRANADA).

Antonio OrihuelaUzal y Antonio Almagro Gorbea

Laboratorio de Arqueología y Arquitectura de la Ciudad (EEA-CSIC)

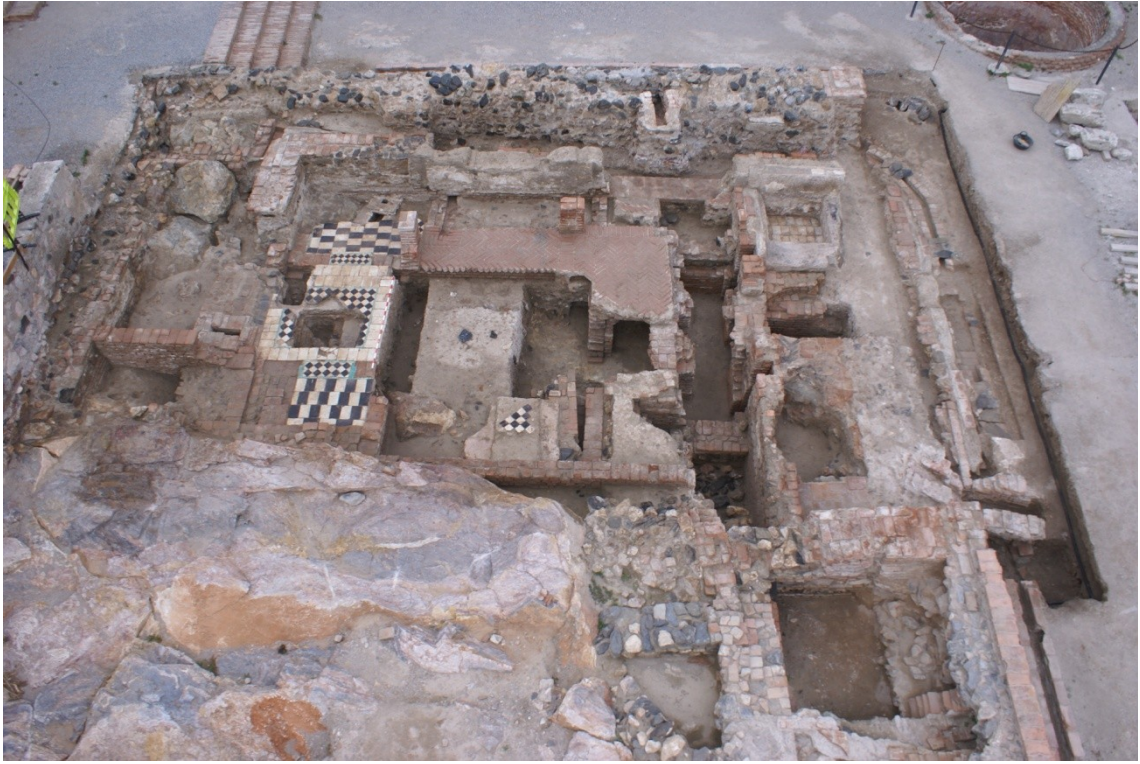
Pie de foto: Vista general del baño nazarí, en la que se puede ver la zona de entrada, a la izquierda, y la sala caliente con su hipocausto, a la derecha (Foto: Antonio Reyes Martínez).

El proyecto de intervención arqueológica fue elaborado por el arqueólogo Julio Navarro Palazón, perteneciente también al LAAC. Uno de sus aspectos más destacados era la excavación y revalorización de la residencia real nazarí, pues su existencia era conocida gracias a las fuentes árabes. Las excavaciones han confirmado que en el recinto superior del castillo, bajo los cimientos de las construcciones militares de la Edad Moderna tardía, y de una casa de los inicios de la etapa cristiana, hubo una residencia nazarí de la que se ha conservado su baño, gracias al hecho de que se encontraba a una cota por debajo de aquella. Consta de todos los elementos habituales en un baño andalusí: vestíbulo, sala de reposo, una pequeña sala fría, sala templada, sala caliente y zona de caldera y leñera. La presencia de

azulejos vidriados en colores blanco, negro y verde en los suelos de los tres primeros espacios, puede interpretarse como representativo de la integración del baño en dicha residencia.
